## 2021年8月豪雨に伴う雲仙温泉（八万地獄）の土砂くずれ

長井大輔\*

Geological Feature of Landslide at Hachiman-Jigoku on the Unzen Spa in 2021

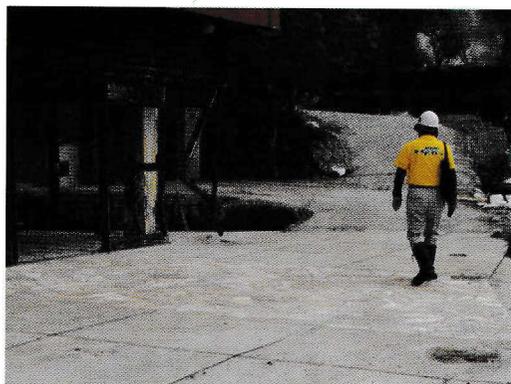
第4図 土砂が流入した土産屋  
土砂撤去後の様子。ガラス窓が割れ、鉄製フレームが土砂圧で変形している

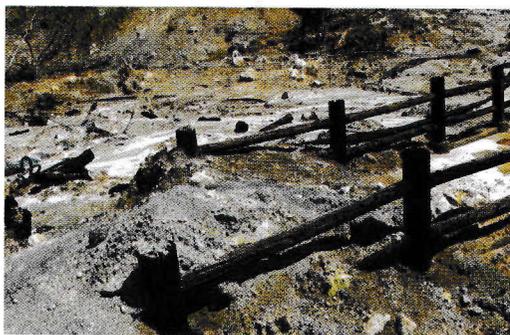
第5図 寸断された散策路と温泉配管

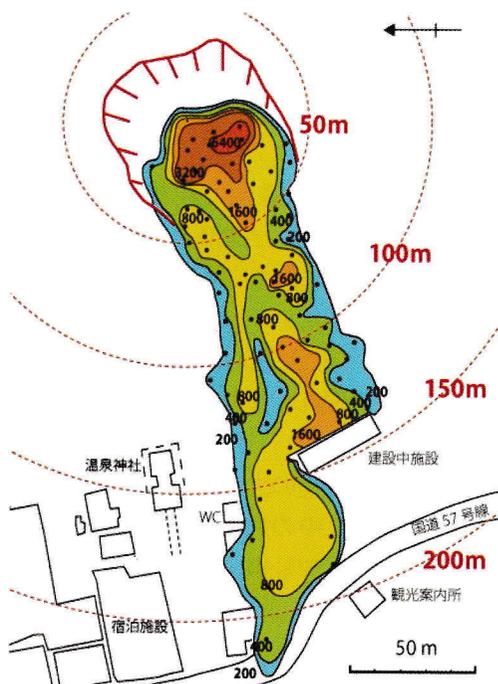
現地では土砂の除去作業が一部で行われており、降雨による再浸食で堆積物の断面も観察できる場所もあった。また、堆積物の厚い場所では基底露出面からの簡易測量を行い、堆積物の層厚を計測した。第6図に堆積物の等層厚線図を示す。土砂の分布は、幅約55m、滑落崖からの長さ約240mに及ぶ。途中約140m付近に建設中のコン

クリート壁があり、これが砂防ダムの役割を果たし、土砂の一部を止めている。等層厚線図を基に堆積量を換算し、滑落崖から50mごとの距離変化を求めた（第7図）。

第6図 土砂の分布状況  
図中の黒点は分布を確認した地点。コンターは、堆積物の厚さ（mm）を示す。同心円は滑落崖からの距離

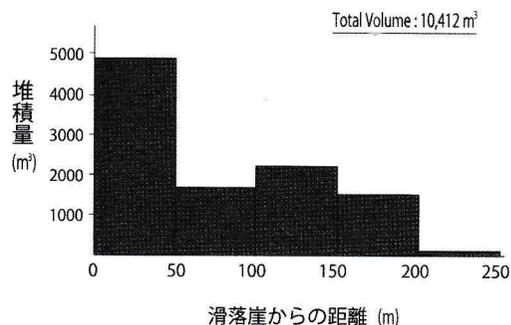
第7図 距離による堆積量変化

同図では滑落崖から100m～150mの間で堆積量が多く見られ、コンクリート壁の

影響が確認できる。また、同図より今回の土砂くずれ総量は、約1万 $\text{m}^3$ と見積られる。これを高谷（2017）の分類で見ると、今回のものは表層崩壊の大規模クラスとなる。滑落崖の頂部から土砂範囲の先端までの水平距離と比高から求められる“等摩擦係数”は、崩壊土塊の拡がりやを定量的に表す指標として用いられるが、今回の事例（水平距離240m, 比高60m）では等摩擦係数は、0.25であった。これは過去の大規模な地すべりで得られた値（おおむね0.1-0.3, 藤田崇, 2004）の範囲に入る。同値は今後の土砂到達範囲の予測に重要な指標である。

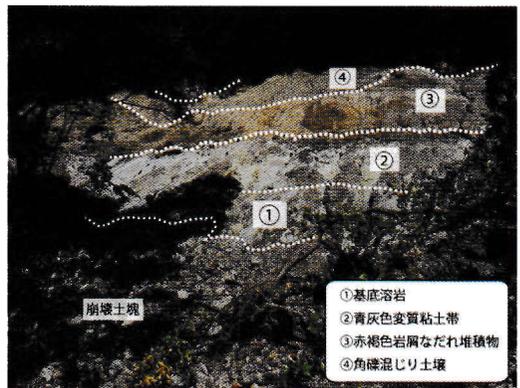
第10図 滑落崖で見られる地質

雲仙温泉周辺は、矢岳や絹笠山など雲仙火山の中期（約15-30万年前）の厚い熔岩や熔岩ドームがあり（星住ほか, 2002）、そこに長期的に火山起源のガスや熱水が噴出することによる熱水変質地帯が形成されている（太田, 1984）。今回の土砂くずりは矢岳山麓にある帯山（おびやま）の急崖で起きた。滑落崖では以下の4つの層が確認できた。

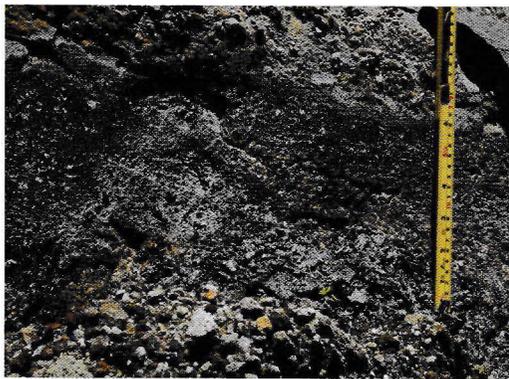
滑落崖の最下部に分布する緻密な溶岩で滑落崖の基底で約2mの厚さで見られる。中心部は雲仙火山でよく見られる灰色のデイサイト質溶岩である。この上部は暗灰色で、ハンマーで容易に削れるほど柔ら

かく変質している（第11図）。

第11図 基底溶岩の上部（暗灰色部）

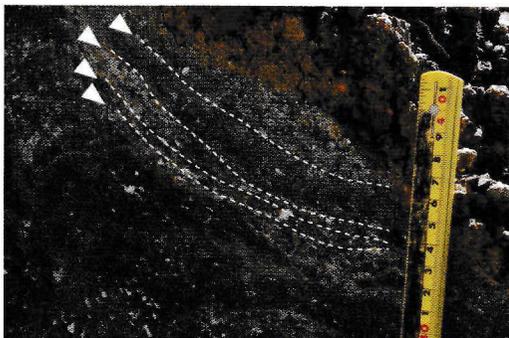
最下部の基底溶岩より約40cmの厚さで粘土化した層が見られる。下位の基底溶岩の変質部とは漸移的に接し、青灰色の粘土化した層である。部分的に黄褐色を呈する場所もあり、熱水や火山ガスに含まれる硫黄の影響と見られる。同粘土帯に南西方向に約30°の傾きをもつ、円弧状のすべり面を確認した（第12図）。

第12図 変質粘土帯で見られるすべり面  
白三角の位置にすべり面を確認

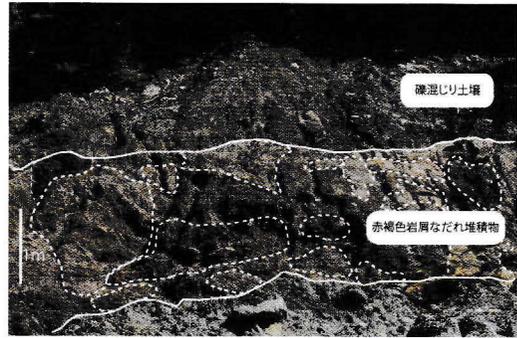
第13図 滑落崖上部の地層

粘土層の上位には、約2.3mの厚さで淘汰の悪い火砕物が確認できる。これらの中には、数m大の溶岩ブロックや火砕流堆積物、火山灰層起源のブロックが不規則に見られる（第13図の点線部）。緻密な溶岩ブ

ロックではジグソークラックも見られ、これらは岩屑なだれ堆積物の特徴を有する。矢岳周辺では複数の崩壊地形があり、これらに伴う山体崩壊の堆積物と考えられる。

点線で囲った箇所は岩屑なだれ堆積物のブロック構造

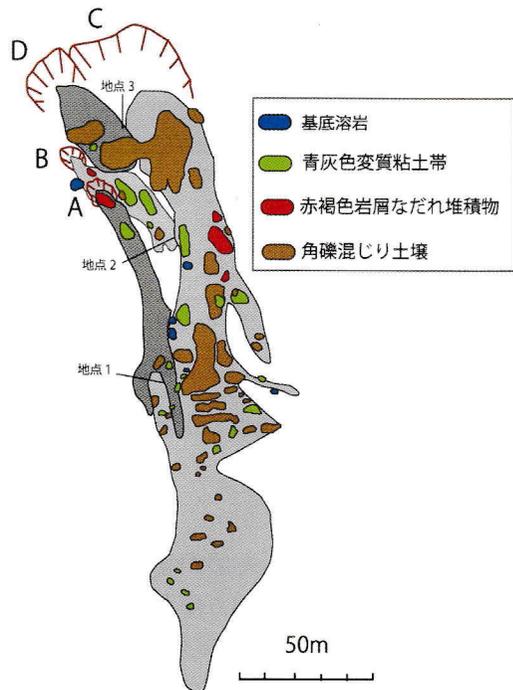
第14図 滑落崖及び崩壊土塊の分布

滑落崖を細かく見ると4か所（A, B, C, D）の発生源を確認できる。A, B両地点では馬蹄形の崖が形成され、円弧上に抉れた崩壊地形が見られる。C, D地点では平面的に広く滑落した地形が見られる。滑落崖の傾斜は4地点とも約40～45°程度である。また、下流に広がった崩壊土砂にはブロック状に粘土や土壌などの土塊が見られる。（第15図）。第14図の地点1では、C地点を起源

とする土砂の上をA地点起源の土砂が覆う。また、地点2では、B地点起源の土砂をC地点起源の土砂が覆う。地点3では、C地点起源の土砂をD地点起源の土砂が覆う。これらのことから、崩落の発生順序は、最初にB地点、その後C地点、更にA地点、D地点と続いたものと推測される。同図より今回の崩落でもっとも規模の大きな崩壊を起こしたのは、C地点からの崩落であることが分かる。

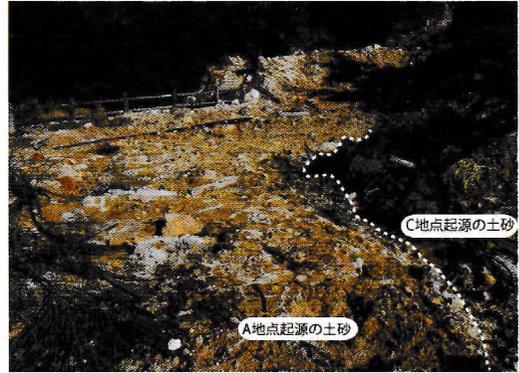
第16図 土砂堆積の前後関係

第14図地点1にてC地点起源の土砂を被うA地点起源の土砂

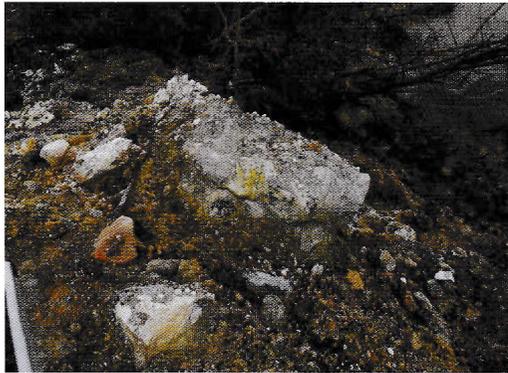
第15図 崩壊土砂のブロック状構造  
青灰色粘土帯の土塊

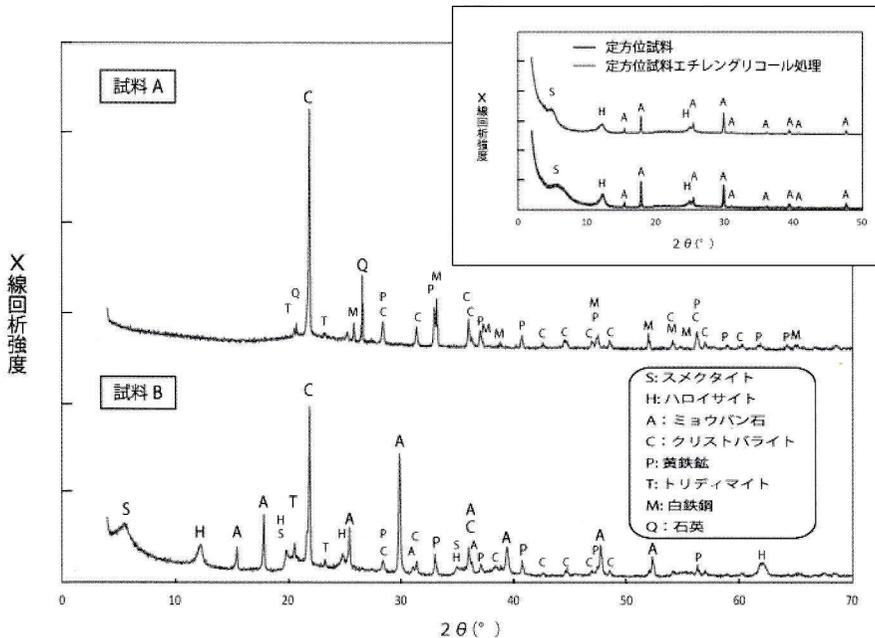
第17図 粉末X線回析の結果

基底溶岩（試料A）のXRD分析結果では、主な鉱物として、二酸化ケイ素が主成分であるクリストバライトや石英、トリディマイトが含まれ、この他、硫化鉱物の白鉄鉱、黄鉄鉱が含まれることが分かった。この試料について粘土鉱物は検出されなかった。一方、青灰色変質粘土帯（試料B）には、同様にクリストバライト、トリディマイトが含まれ、硫化鉱物の黄鉄鉱、硫酸塩鉱物のミョウバン石が含まれる。粘土鉱物も含まれることが分かり、定方位分析の結果、エチレングリコール処理を行った試料で回折ピークの移動が確認され、粘土鉱物はスメクタイト及びハロイサイトと同定された。

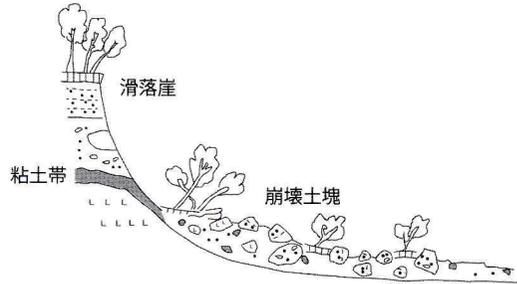
第18図 崩壊断面の模式図

今回の土砂くずれ発生地は、雲仙火山の熱水変質地帯にあり、母岩の安山岩やデイサイト質溶岩が熱水や火山ガスによって変質を受けている。溶岩と上位の火砕物との間には、粘土化した層があり、この層よりスメクタイトなどの粘土鉱物が確認された。スメクタイトは結晶構造が層状である特徴があり、水を含むとその層間に水を貯えて膨潤する性質がある。そのため、スメクタイトを多く含む土は湿潤状態では急速に脆弱になる性質がある。上位の火砕物は崩壊性の土砂が堆積した地層で地盤は弱く、ブロックの割れ目もあり透水性が高い、この環境下にあたる場所で記録的な豪雨となったことで、浸み込んだ雨水は火砕物の土塊重量を増大させ、基底溶岩との境界にある粘土帯で湿潤した粘土鉱物が膨潤を起こし、同層がすべり面となって崩壊が起きたと考えられる。

鎌田（1996）は雲仙地獄での「温泉地すべり」について、変質した粘土に地下水が過剰に浸透することで発生すると関連付け、地獄周辺に広がる盆地状地形を説明している。以前から土砂崩壊が懸念されている場所であった。今後も異なる場所で同様な崩壊が発生する可能性あり、周辺の粘土層の分布を把握することが、今後の整備計画や防災対策に重要である。土砂災害現場では、その後、埋まった土砂から新しい温泉が確認され、応急的に配管が設置され、温泉を各施設に送れるようになっている。また、地下からの噴気活動は依然続いており、現地では新しい地獄も誕生している。早期の復興を願うと共にこれらが新しい魅力の発信地になることを願う。
