交通渋滞と地質調査

Traffic Jam and Geological Survey

長崎県では渋滞の指標として混雑時の平均移動速度を公表している(参考資料3)。最も渋滞する区間は長崎駅前で20km/h未満、それに接続する時津、南長崎は20~30km/hとなっている。このような県都の渋滞緩和策として、長崎県は地域高規格道路である西彼杵道路(奥ノ平時津線)と都市計画道路である長崎外環状線の建設を計画している。本書は当社が長崎県長崎振興局から受注した道路の設計資料を得ることを目的とした二件の地質調査業務をとりまとめたものである。

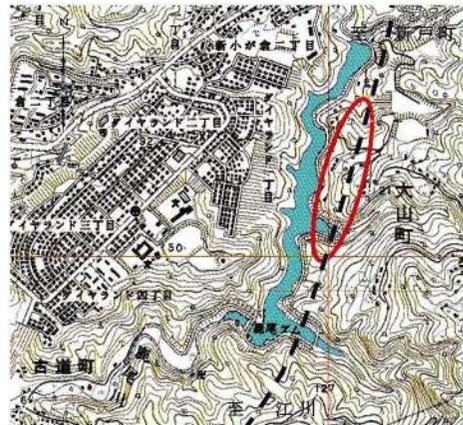
図1 長崎外環状線調査地

長崎外環状線は長崎市新戸町(起点)~江川町(終点)間5.15kmをつなぐ都市計画道路である。都市計画道路は都市計画法に基づき住宅地と交通機関、公園をつなぎ都市の自動車交通体系の根幹そして都市の骨格となる道路をいう。地質調査範囲は起点(新戸町)から1.5~2.2km間で鹿尾ダム左岸側大山町である。

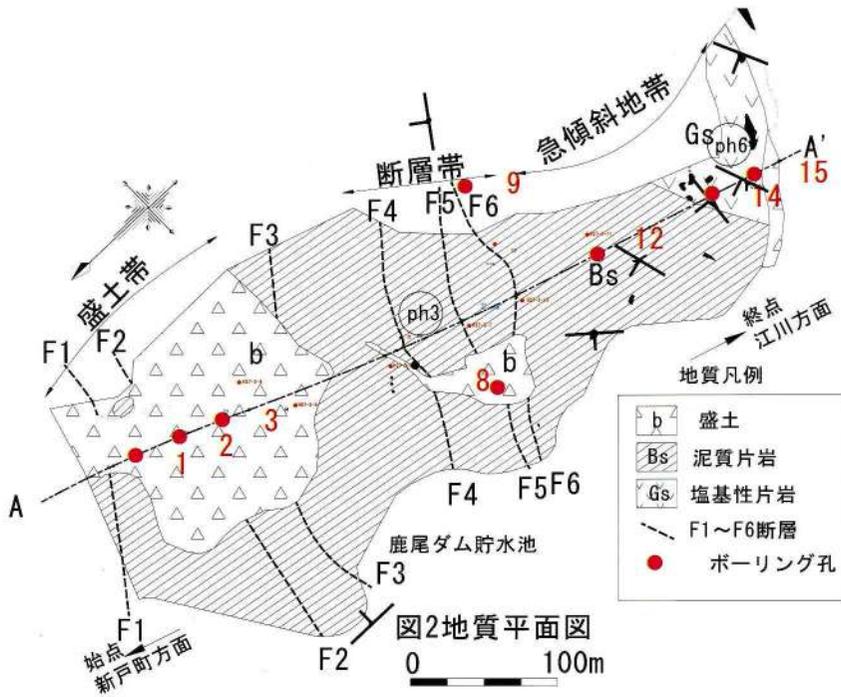
図2地質平面図

地形地質から調査地を始点側から盛土帯、断層帯、急傾斜地帯の3つに区分した。地質は、ほぼ長崎変成岩類の泥質片岩からなり急傾斜地帯の終点側に塩基性片岩が分布する。結晶片岩

の片理面は層理面と一致し、断層帯より始点側がほぼ水平であるのに対して断層帯の終点側は走向が北東-南西をなし、緩やかに北西へ傾斜している(図2)。

30°～35°の急傾斜地をなす。断層帯の終点側から140m (図2) は泥質片岩、それ以後は塩基性片岩である。若干、泥質片岩がつくる斜面勾配が緩い。塩基性片岩は中硬岩で風化に対して耐性があるものとする。

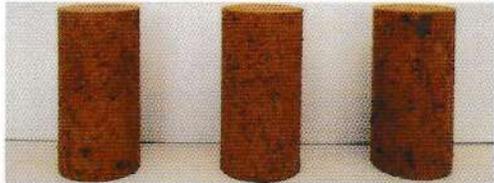
写真2 赤土(w5-Bs)の力学試験前後の試料

斜面の表層1~3mは(複数の断層によって土塊が脆弱となり)著しく風化して赤土(w5-Bs)となっている。赤土は特殊土であり普通土とは工学的性質が異なる。そのため赤土で切土・盛土が計画された場合を考慮し、サンプリングして三軸圧縮試験(CU<Bar>)を実施した。

供試体は垂直応力が減少し吸収膨張を起こすため土被り厚相当で圧密させたせん断試験が必要

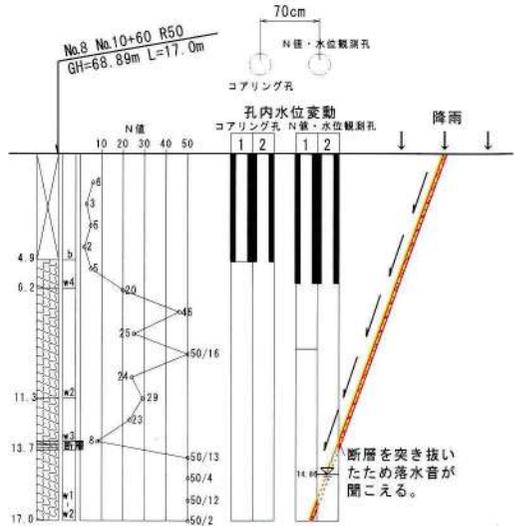
図4 No. 8 孔柱状図

断層上部には断層粘土を不透水層とする宙水が形成されている。No.8(図2、4)の水位観測孔に耳を近づけると水流の音が聞こえる。これは宙水を支えていた断層粘土がボーリングで破れたため、宙水が孔内に落水している音を聞いていると考えた。豪雨後は水音が大きくなる。

断層粘土は地表まで連続しているため、地表水は断層に沿ってすぐに落水箇所に到達する。その過程で水音(水量)が増しているものと思われる。

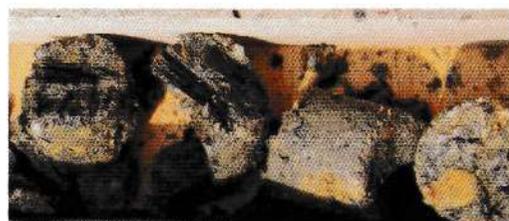
写真5 旧河床堆積物に含まれる炭化物

旧河床堆積物は炭化した木片を含む湿地堆積物である。層厚は1mである。その上位は泥質片岩の崩落物で下部に木片を含む (図5、6)。崩積土下部の炭化物は未固結状態の河床堆積物 (当時の河床) に泥質片岩岩塊が崩落したものと考えられる。

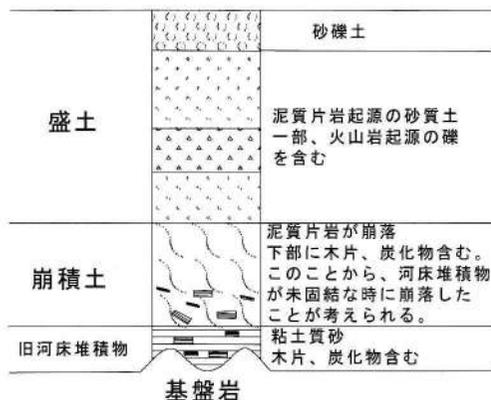
図5 盛土、崩積土、旧河床堆積物の層序

盛土は層厚6mの礫混じり砂質土である。礫は泥質片岩の他に安山岩や凝灰角礫岩が含まれる。盛土完成後数十年が経過し、のり面が安定を保っているのは良質な土を用いているからであろう。

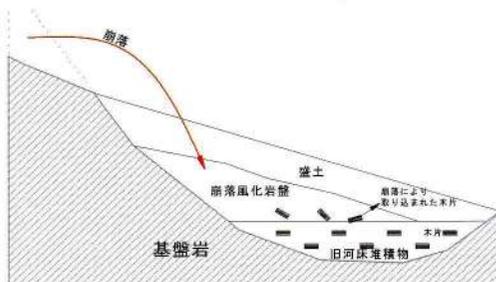
図6 崩積土

の崩落物を確認したのは、松浦 (泥岩)、西海 (泥質片岩)、そして本地区で3箇所にあふ。これらは第四紀のある時期 (気候が寒冷化した海退時) に泥質片岩や泥岩の崖が豪雨を誘因として当時の谷間に一齐に崩落したものである。なお、国土交通省 (独立行政法人土木研究所) では豪雨による深層崩壊は長崎県では発生頻度が低い県となっている (参考資料4)。

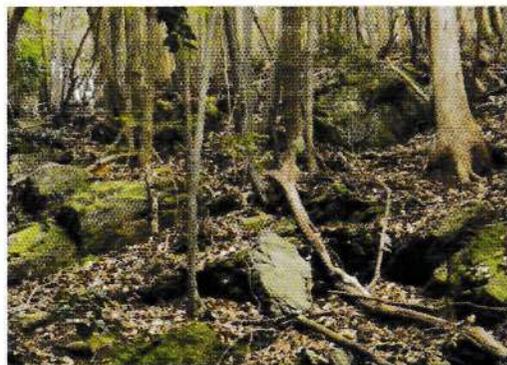
写真6 急傾斜地の塩基性片岩

非常に硬質。軟質な泥質片岩と比較して急斜面をつくりやすい。

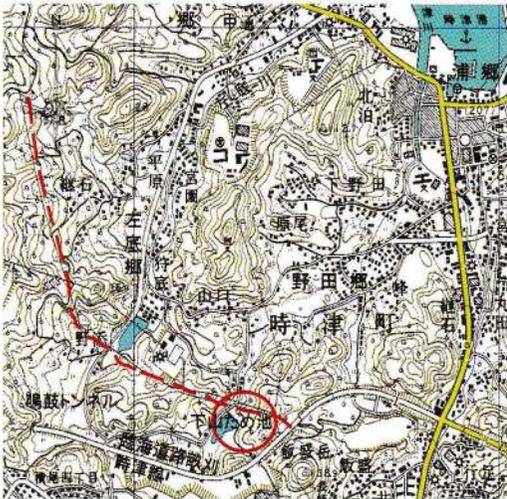
図7 奥ノ平時津線調査地

西彼杵道路は長崎市～佐世保市間の移動時間短縮(1時間を目標)及び一般国道206号の交通混雑の緩和を目的とした地域高規格道路である。地域高規格道路は概ね60km/h以上の走行サービスを提供できる道路とされている。一般県道奥ノ平時津線は西彼杵道路の時津工区として時津町日並郷と野田郷をつなぐ3.4km区間である。

調査地は時津町鳴鼓トンネルを抜けて東へ1kmにある下山(したやま)ため池右岸下流域である。地質は流紋岩、凝灰角礫岩及び安山岩からなる。流紋岩、凝灰角礫岩は時津火山岩類、安山岩は長崎火山岩類に対比される。時津火山岩類は県南部を広く覆う長崎火山岩類噴出前の火山岩類である。その規模は長崎火山岩類と比較すれば遙かに小さい。凝灰角礫岩と流紋岩は著しく風化し、地形は緩やかで低い。安山岩は凝灰角礫岩に覆われ風化層は薄く急である。調査地の南半分を占め、溶岩円頂丘と思われる残丘状を呈する。調査地周辺にはこのような直径150mほどの残丘が点在している(図7)。噴出年代が古い凝灰角礫岩が新しい安山岩類を覆っているため、安山岩は貫入岩体である。これらの地質構造は火道(安山岩)とその周りに噴出した火砕流の関係を連想させる(ph7、図8、9)。

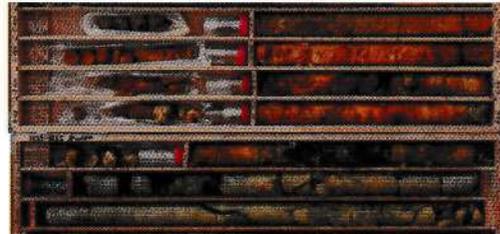
流紋岩(H27-N65)

著しく変質し風化層が厚い

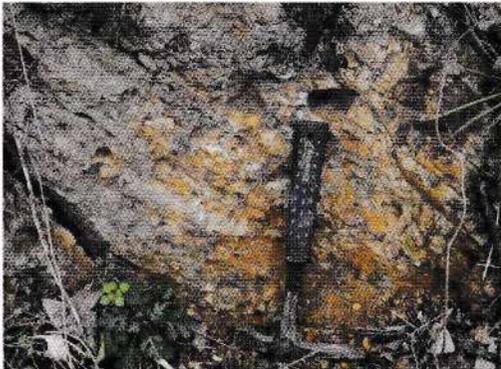
写真9 流紋岩 (流離発達)

凝灰角礫岩の礫のほとんどは安山岩である。それに混じって砂岩と片岩の微片が認められる。これは深部にある基盤岩の存在を示唆している。凝灰角礫岩と流紋岩は風化による褐色化が著しい。岩石が褐色化するのには雨水が亀裂を介して地下に浸透する際におきる。雨水には酸素が溶け込んでいる。これを溶存酸素という。雨水が地下へ浸透する過程で溶存酸素は地中で消費され岩盤内の鉄分が酸化する。溶存酸素は鉱物中に豊富に存在する酸化第一鉄をより酸化の進んだ酸化第二鉄に変えて岩石を風化させている(参考資料5)。このことから以下の考察を展開した。
