## 2021年8月豪雨に伴う雲仙温泉（八万地獄）の土砂くずれ

長井大輔\*

Geological Feature of Landslide at Hachiman-Jigoku on the Unzen Spa in 2021

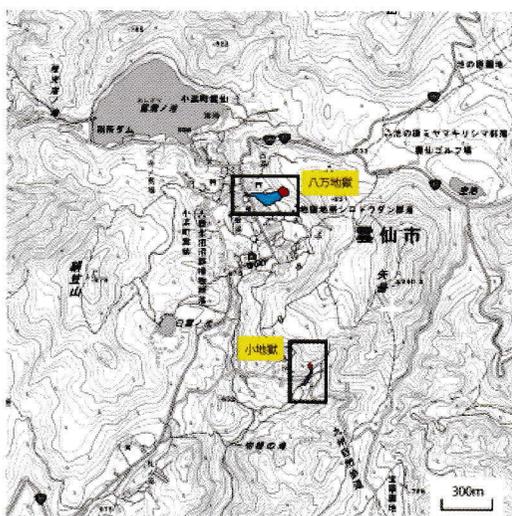
第1図 2021年8月豪雨に伴う土砂くずれ  
国土地理院 1/25000「雲仙」に加筆

2021年8月は長崎県内で記録的な豪雨を観測し、特に雲仙岳では降り始めの11日から13日午後6時までに、平年8月1ヵ月分の2倍を超える818.5ミリの降雨が観測された(福岡管区気象台, 2021). 雲仙温泉の小地獄では土砂くずれが起き、死者3名、負傷者1名の被害が出た(第1図). また、八万地獄ではより規模の大きい土砂くずれが起き、土砂が建設中の旅館や土産屋に押し寄せ、一部は国道57号線まで達した. 本報告では八万地獄の土砂くずれについて、その被害状況と地質学的な特徴を報告する.

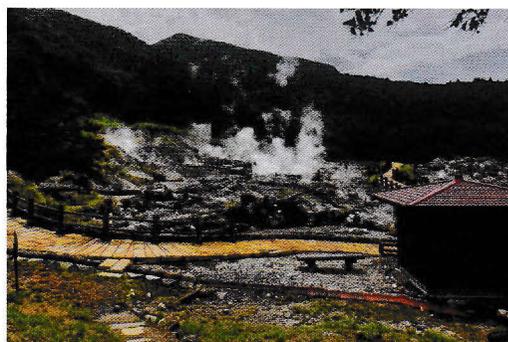
第2図 被害前の八万地獄(被災前)

八万地獄は雲仙地獄の北縁に位置し、活発な噴気活動が見られる場所である. 国立公園内にあり、地獄を見学できる展望台や散策路が整備されていた. また、雲仙温泉の源泉があり、各施設に温泉を運ぶ配管も設置されていた. また山側から温泉街にのびる水道管も埋設されていた. 今回の土砂くずれでは、これらの多くが被害を受け、地獄見学の閉鎖、一部の温泉施設の休業を余儀なくされた.
